**L'analyse vibratoire : une aide efficace à la maintenance. Retours d'expériences.**

# Retour d'expérience issu du suivi périodique du parc de la SDEM

# Détection du défaut en 2017

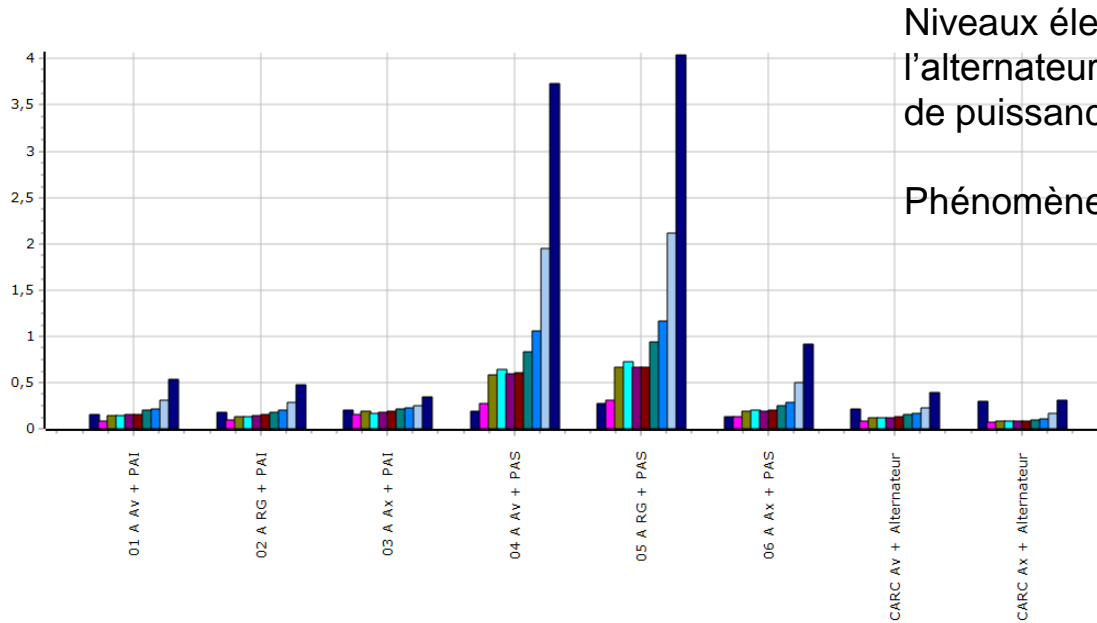
- Phénomène non cinématique
- Dépendant de la charge
- Origine hydraulique?

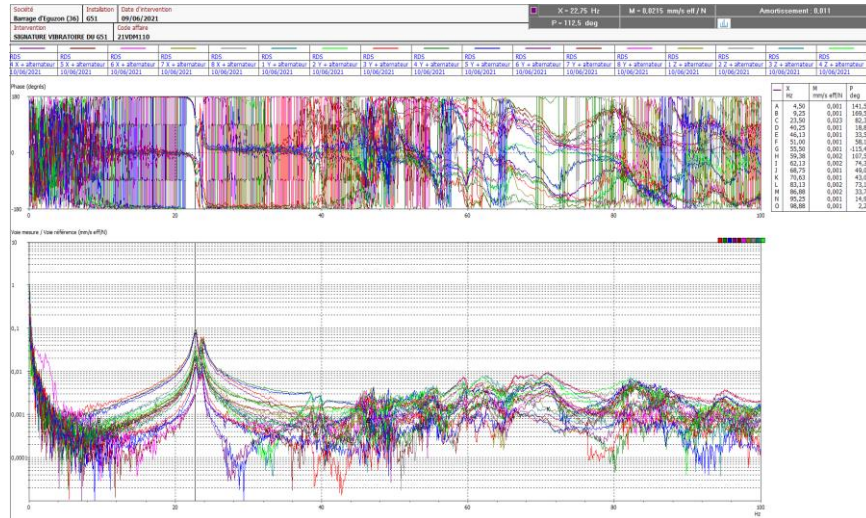
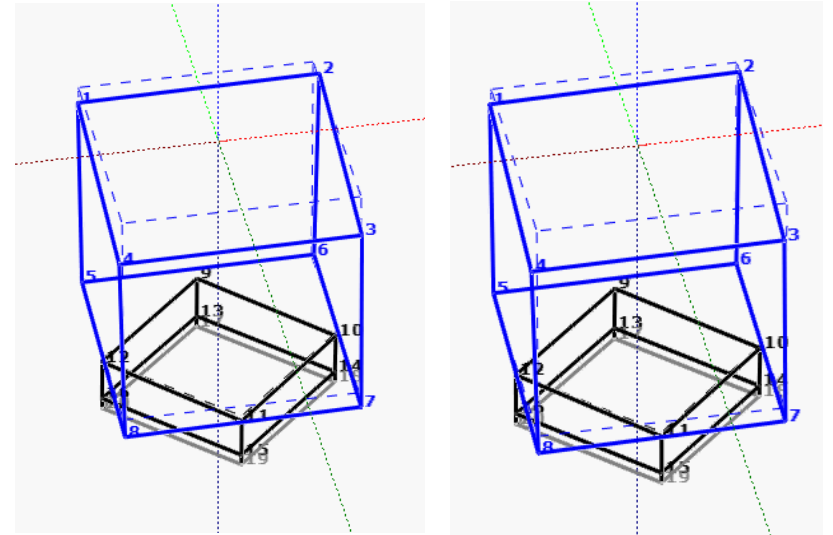
Réalisation d'une déformée pour voir comment la machine bouge à la fréquence incriminée.

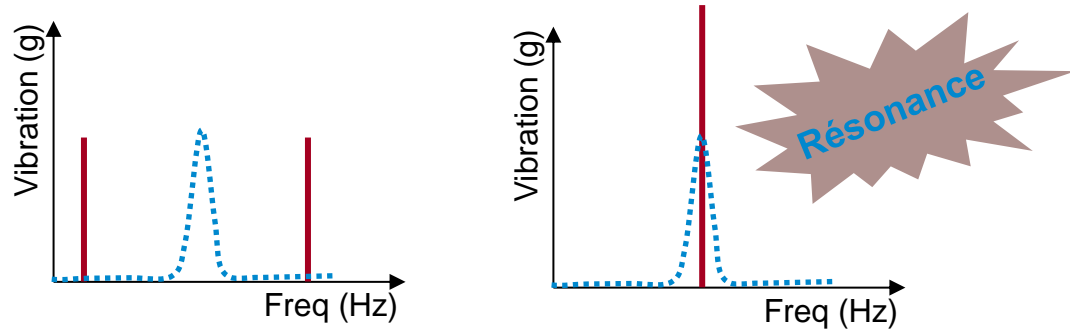
- Une résonance est la coïncidence entre une fréquence excitatrice et une fréquence propre de structure.

Le plus souvent la problématique vient d'une fréquence propre un peu basse (structure trop souple), ici c'est l'excitation qui est tout à fait anormale.

Nous avons donc préconisé d'agir sur la **source** et de résoudre ce problème d'excitation hydraulique anormale.

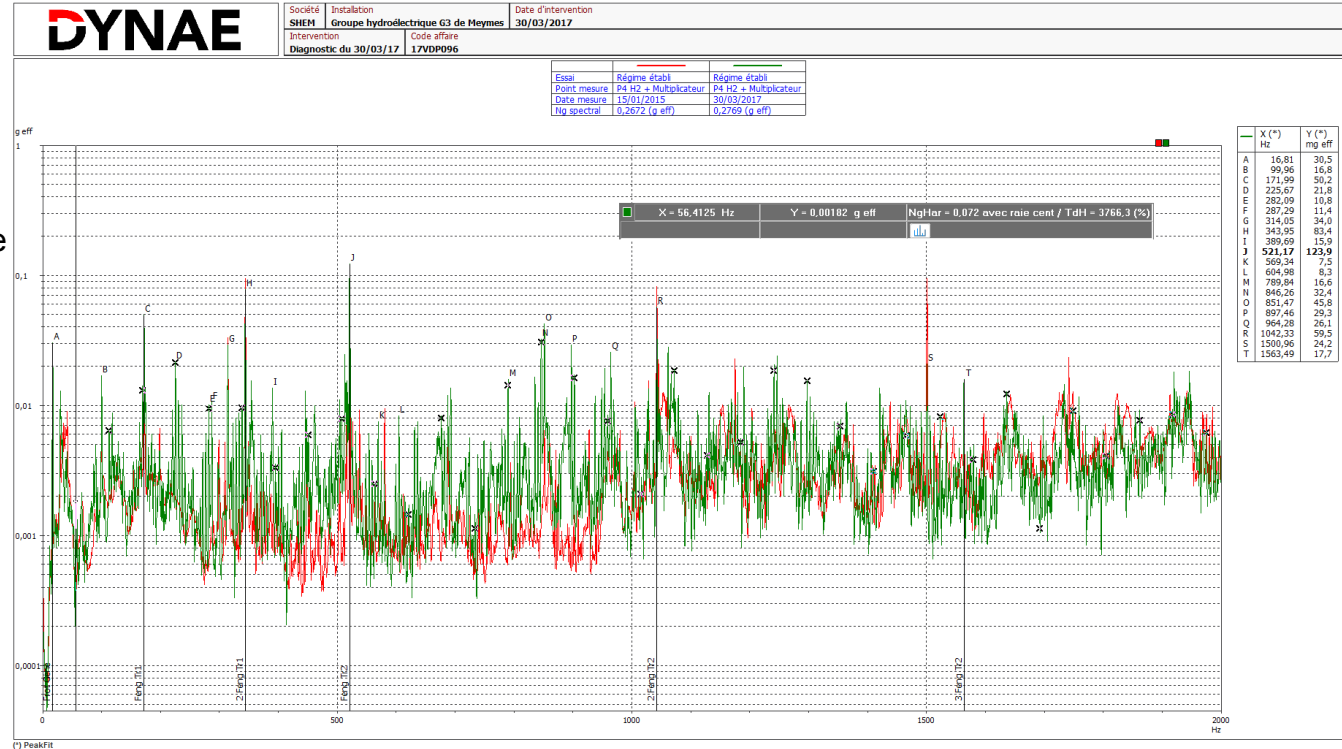
- Apparition d'un peigne de raies dont le pas correspond à la fréquence de défaut de bague intérieure d'un des roulements MV.

⇒ Faible impact sur les niveaux globaux

⇒ Niveaux donnés par l'émergence à la fréquence d'engrènement

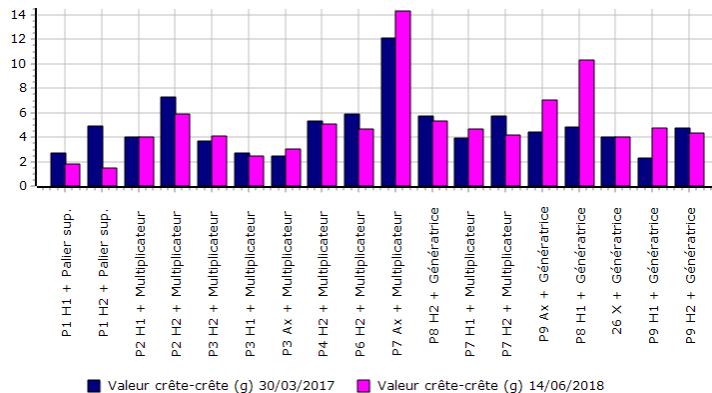
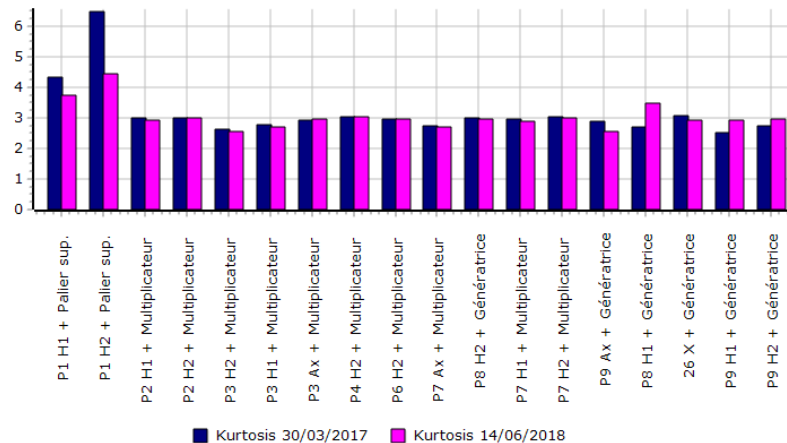
⇒ Pas d'évolution franche des indicateurs et du défaut dans un 1<sup>er</sup> temps

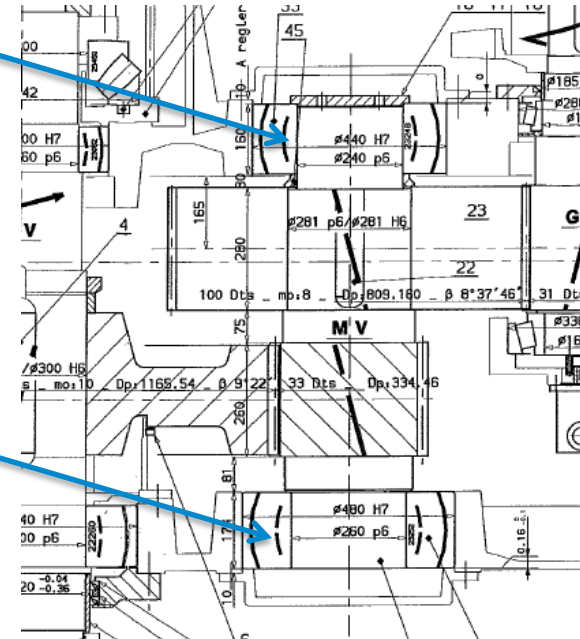
- La modulation du peigne par le fréquence de rotation MV oriente facilement vers un défaut de bague intérieure d'un des roulements MV. Lequel? Peignes de raies à 56,4 Hz.

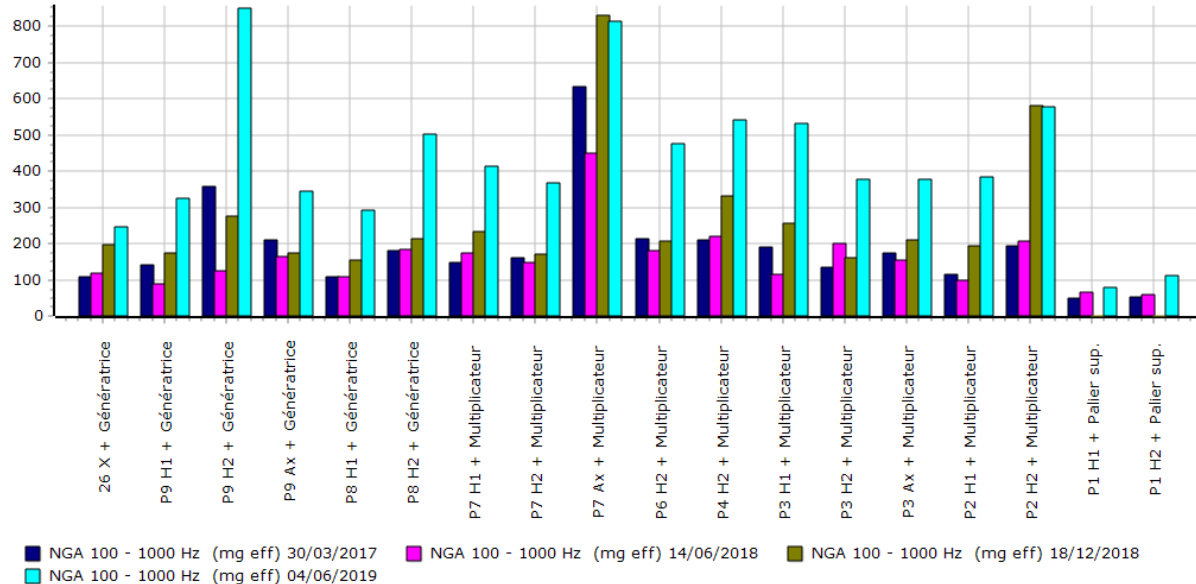
⇒ **Le roulement démonté ne présente aucun défaut!**

Il est tout de même remplacé et cela n'a aucune incidence positive sur le comportement. Par contre au démontage, le roulement s'avère être un FAG et non un SKF.

- Décision de remplacer le roulement supérieur (opération faisable sur place avec peu d'indisponibilité)

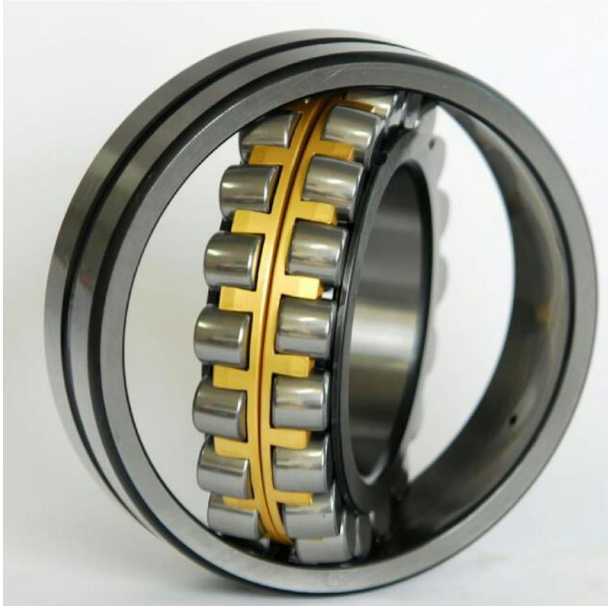
- En modifiant la cinématique avec des roulements FAG, on se rend compte que le diagnostic est totalement différent. La fréquence de défaut de bague intérieure du roulement SKF 23252 et donc du haut est identique à celle du FAG 23248 du bas...

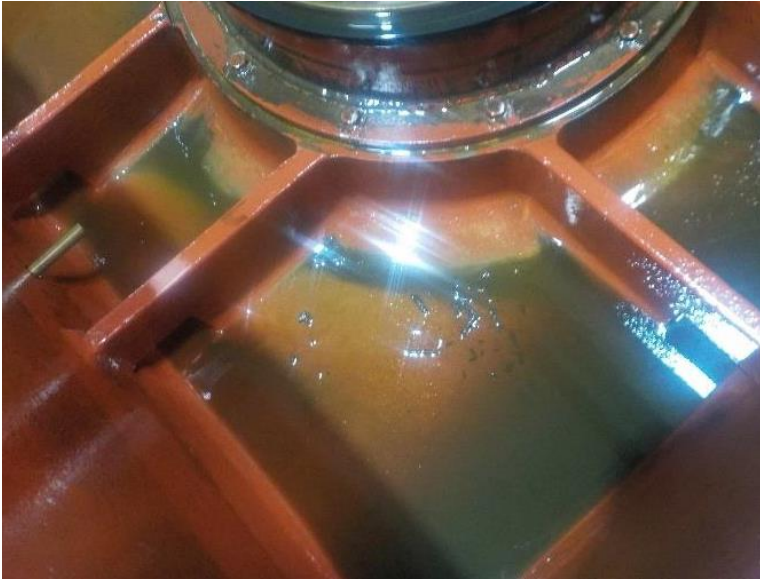
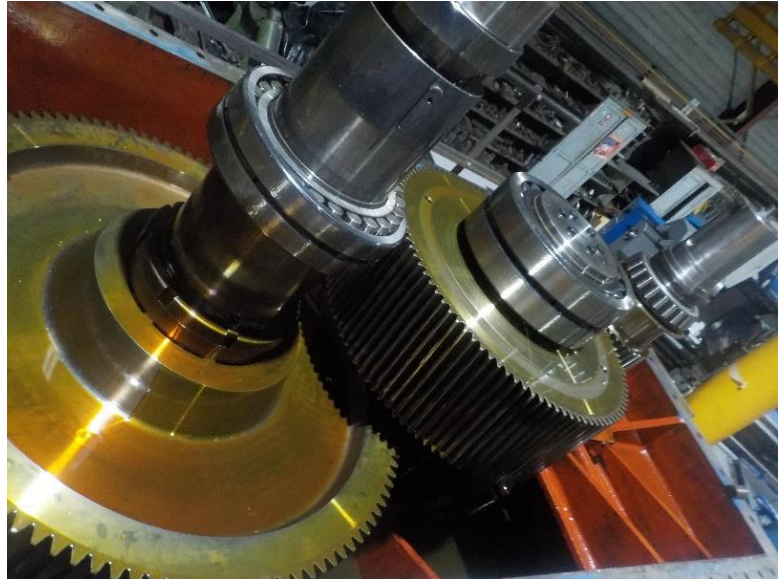
- Présence importante de limaille en fond de carter

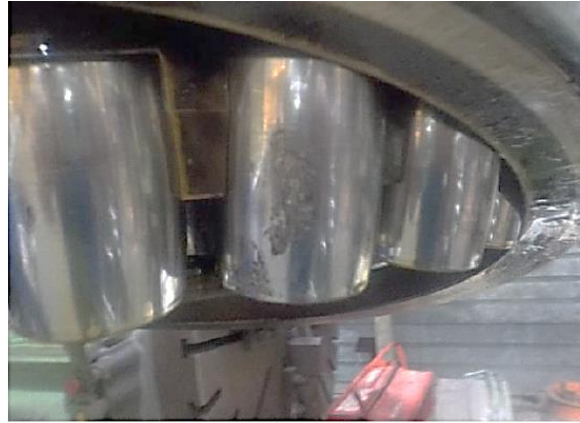
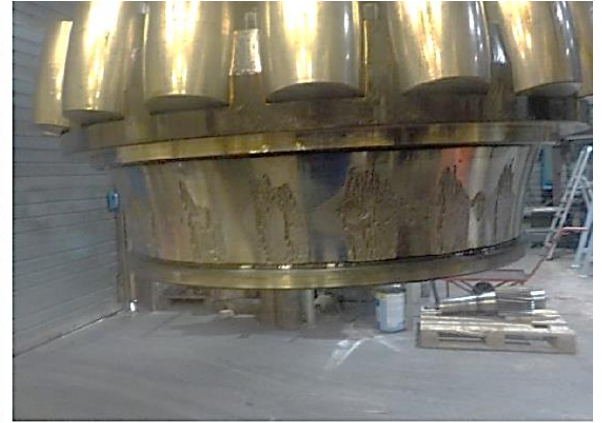
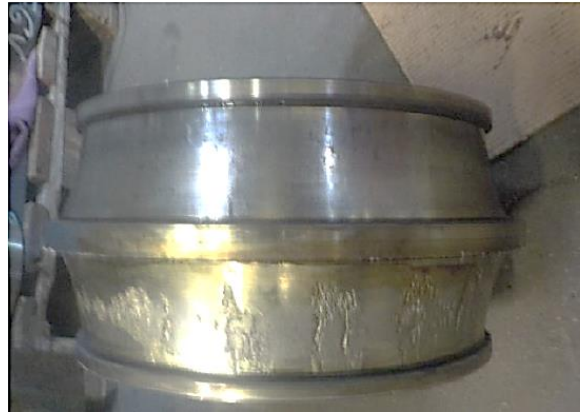
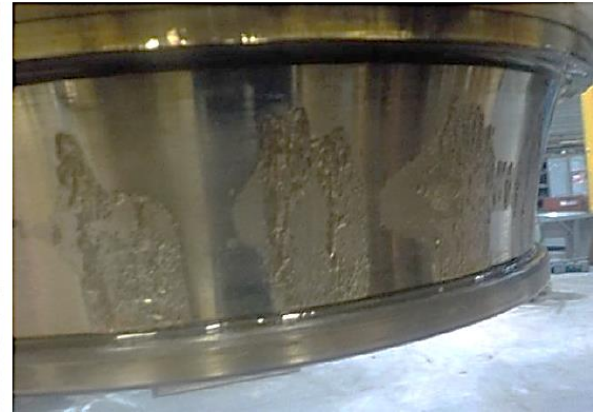
Roulement MV inférieur  
écaillé sur la bague  
intérieure

+certains rouleaux  
(visible sur enveloppe)

Rq: une piste chargée

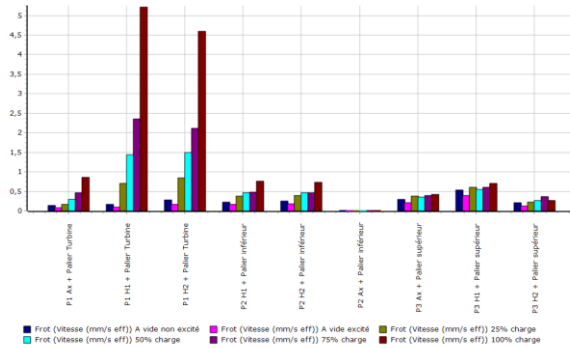
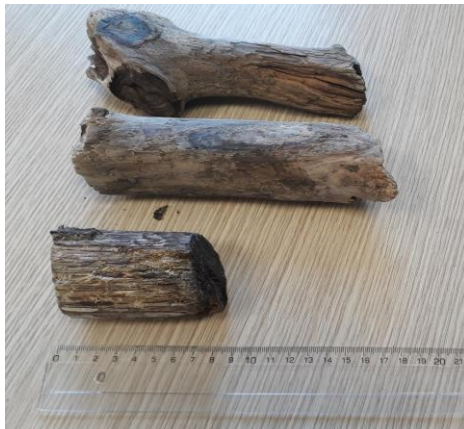
Francis verticale – bois coincé dans la roue

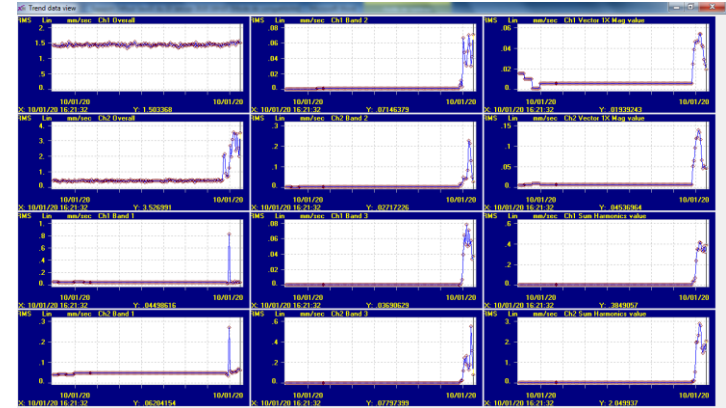
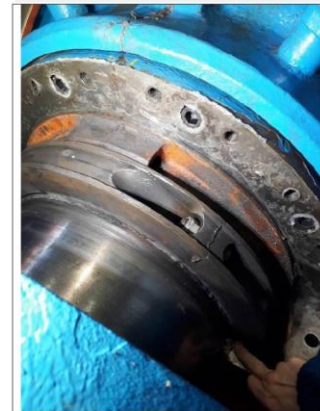
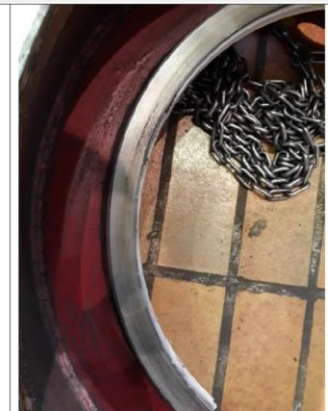
Francis Horizontale –frottement

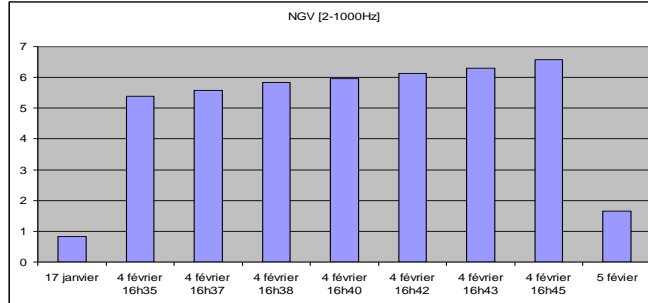
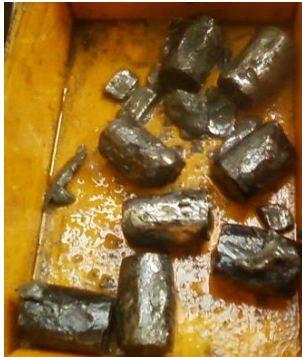
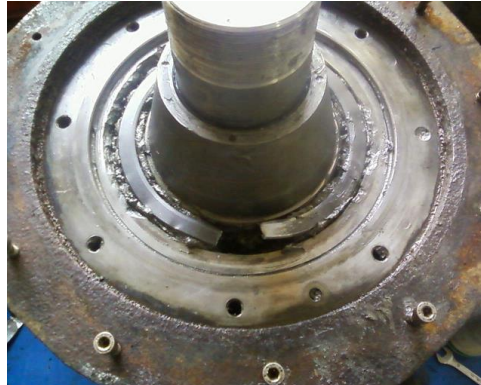
## Destruction roulement palier turbine Kaplan

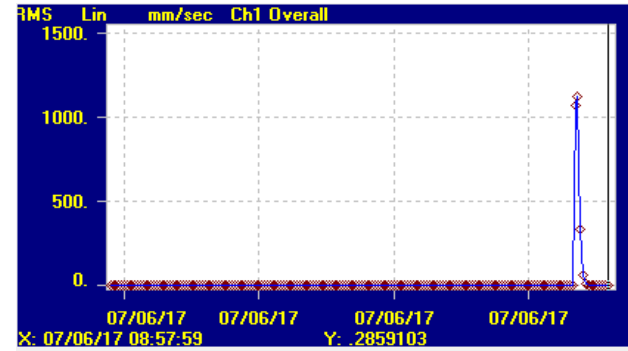
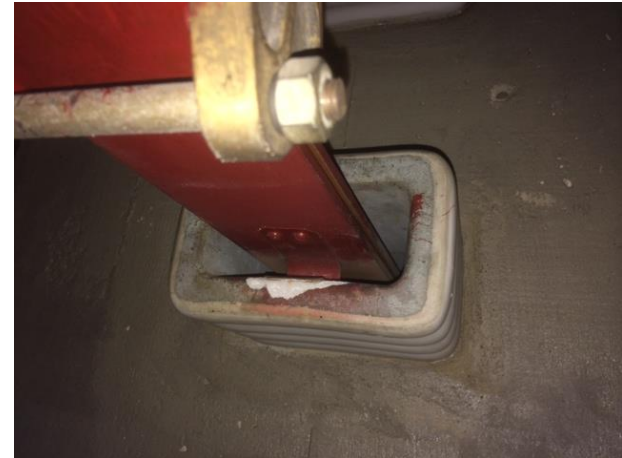
## Défaut d'isolement
