**L'analyse vibratoire : une aide efficace à la maintenance. Retours d'expériences.**

# Retour d'expérience issu du suivi périodique du parc de la SDEM

# Détection du défaut en 2017

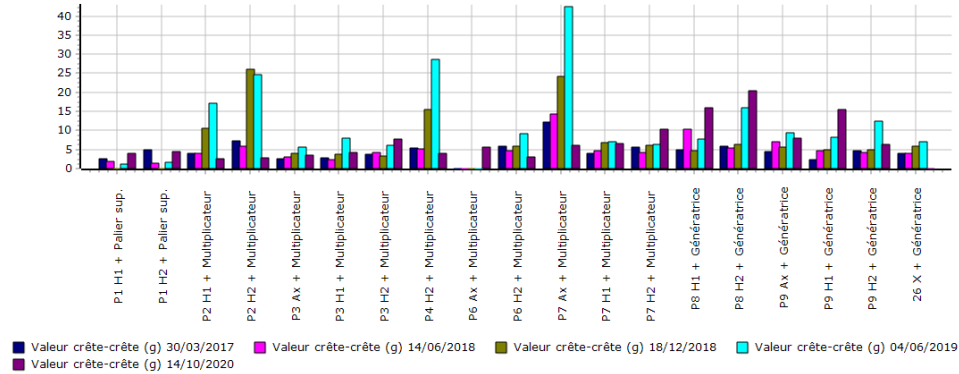
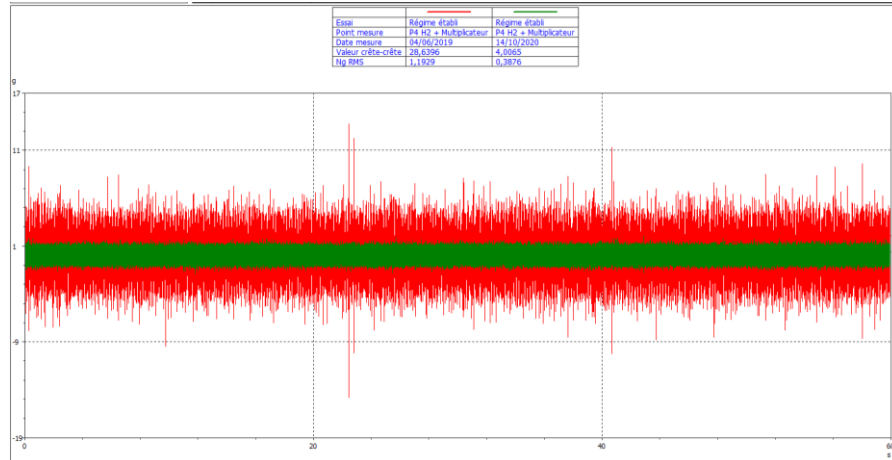
# Impact de la révision

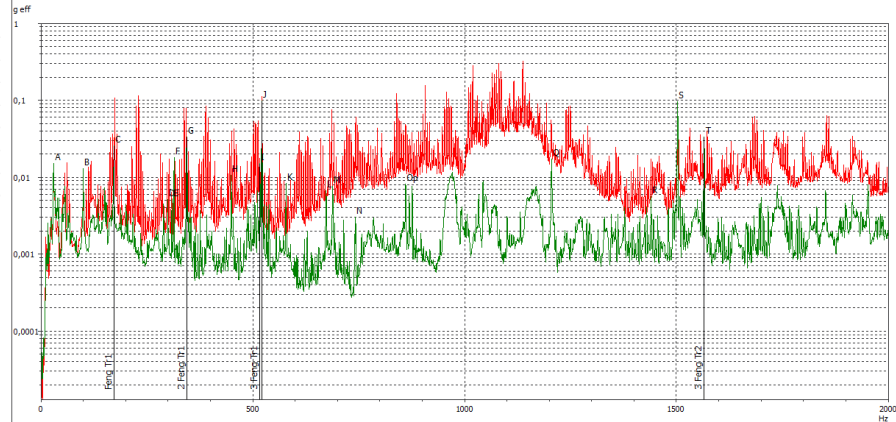
Société Installation  
**SIHEM** Groupe hydroélectrique G3 de Meymes  
 Date d'intervention  
**14/10/2020**  
 Intervention Code affaire  
 Diagnostic du 14/10/2020 20VDP042

Essai	Régime établi	Régime établi
Point mesure	P2 H2 + Multiplicateur	P2 H2 + Multiplicateur
Date mesure	04/06/2019	14/10/2020
Ng spectral	1,2409 (g eff)	0,2061 (g eff)
Ng fds	0,6651 (g eff)	0,9759 (g eff)

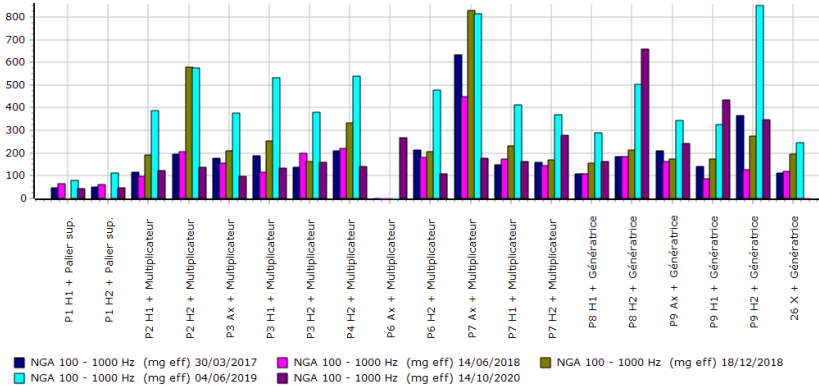
■ NGA 100 - 1000 Hz (mg eff) 30/03/2017 ■ NGA 100 - 1000 Hz (mg eff) 14/06/2018 ■ NGA 100 - 1000 Hz (mg eff) 18/12/2018  
 ■ NGA 100 - 1000 Hz (mg eff) 04/06/2019 ■ NGA 100 - 1000 Hz (mg eff) 14/10/2020

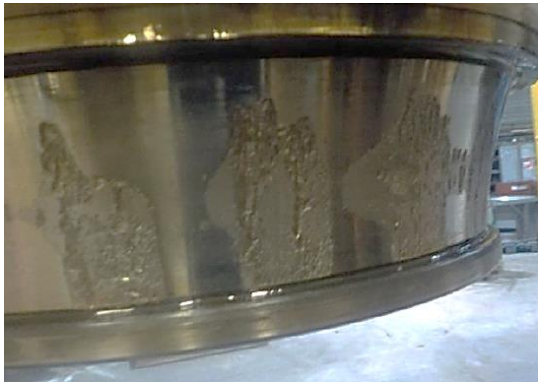
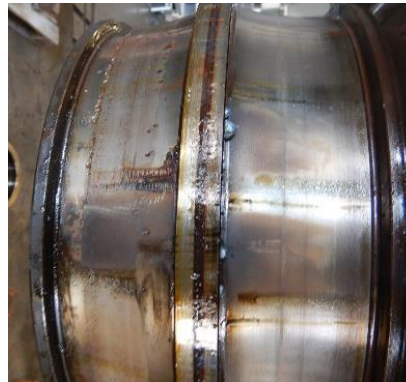
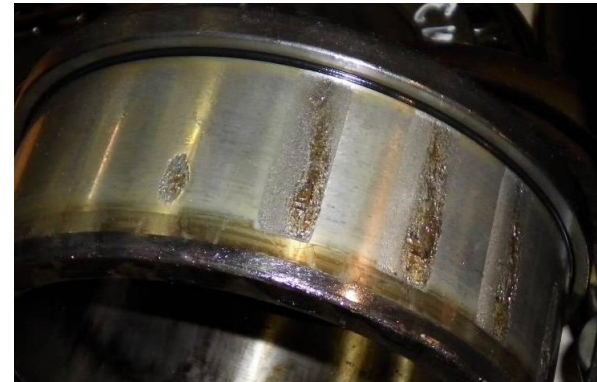
- Importance de la cinématique pour la fiabilité du diagnostic!
- L'évolution relativement lente du défaut
- Défaut récurrent sur ces machines, comment l'expliquer?
  - Pourquoi la bague intérieure?
  - Pourquoi un pattern avec l'espacement des éléments?
